PROGETTO ESECUTIVO

LAVORI DI MANUTENZIONE STRAORDINARIA DI UN MARCIAPIEDE SITO
IN FRAZIONE BISOUS NEL COMUNE DI AYAS

Comune di Ayas

Relazione tecnica

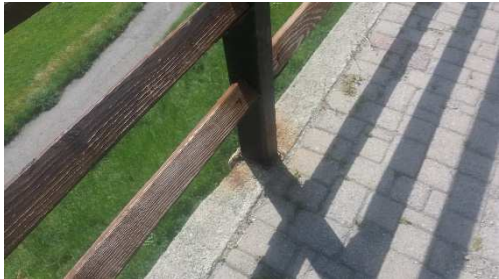
- Rimozione della ringhiera esistente: tale elemento, costituita da piantoni in acciaio verniciato e traverse in legno, risulta degradato. In particolare i piantoni sono in parte corrosi alla base ed in parte non più solidamente connessi al cordolo esistente.

- Realizzazione nuova recinzione in legno montata su piastre ed angolari in acciaio zincato di ancoraggio al nuovo cordolo in calcestruzzo. La recinzione in progetto deriva da una specifica prescrizione dell'Amministrazione Comunale che intende uniformare tale elemento alla tipologia di recinzione che nell'ultimo periodo è stata installata sul territorio comunale. Relativamente alla sicurezza degli utenti della viabilità stradale, si segnala nei punti di maggior pericolo sono già presenti sicurvia in acciaio che saranno mantenuti e non modificati.

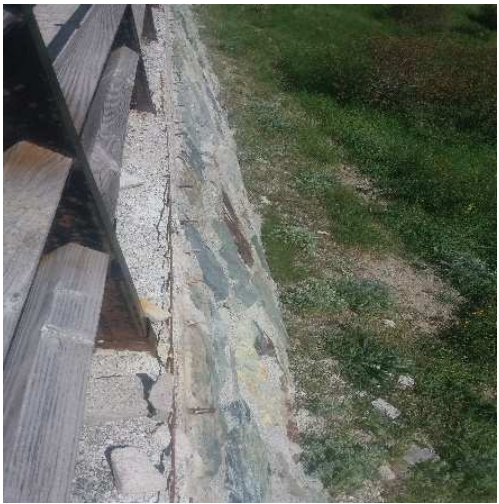
- Rimozione del cordolo di valle esistente: Tale elemento risulta caratterizzato da forte degrado del calcestruzzo con conseguente messa a nudo delle armature. Tale situazione, causata sia dall'esposizione ai cicli di gelo e disgelo e ai sali disgelanti, risulta essere particolarmente avanzata. Inoltre in corrispondenza dei punti di ancoraggio dei piantoni in acciaio della recinzione tale degrado risulta ancora più marcato. Pertanto, visto l'esteso degrado, l'elevato costo di ripristino del cordolo esistente e il dubbio risultato finale in termini di durabilità, viste le condizioni ambientali particolarmente aggressive, si è valutato economicamente più sostenibile procedere alla completa demolizione e ricostruzione del cordolo esistente.

- Rifacimento del nuovo cordolo di valle con dimensioni simili a quello esistente: come sopra indicato si procede alla sostituzione del cordolo esistente con un nuovo cordolo con dimensioni simili, ma con caratteristiche di durabilità elevate ai cicli di gelo e disgelo e ai sali disgelanti. In particolare si prevede l'utilizzo di un calcestruzzo XF4 C35/45 con adeguato copriferro atto a contrastare l'elevata aggressività del contesto ambientale. Le caratteristiche qualitative del nuovo cordolo consentiranno di migliorare la durabilità anche degli ancoraggi della nuova recinzione. Si prevede che in 4 punti del marciapiede tale cordolo sia realizzato, per

L'intervento non prevede in generale opere strutturali in quanto il nuovo cordolo da realizzare non si configura come struttura. Relativamente a tale elemento si adotteranno tuttavia le prescrizioni della normativa sulle strutture DM2018 relativamente alla durabilità dei manufatti. A tal proposito si è previsto di utilizzare, per il cordolo, un calcestruzzo C35/45 con classe di esposizione XF4, resistente ai cicli di gelo e disgelo e ai sali disgelanti oltre ad adeguato copriferro (min 5 cm) a protezione delle armature.

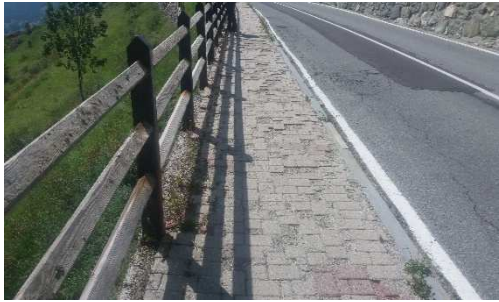
- Rimozione della pavimentazione in blocchetti di calcestruzzo e bordura in pietra esistente: tali elementi risultano completamente degradati e sconnessi.

- Ricostruzione della pavimentazione (in asfalto) e della bordura in pietra: si prevede, essendo il tratto in oggetto esterno ai centri abitati, di sostituire la pavimentazione esistente con pavimentazione in asfalto, caratterizzata da minor costo esecutivo e migliore resistenza e durabilità. Inoltre si prevede la sostituzione della bordura ammalorata esistente con una nuova bordura in granito con finitura a spacco.
