PROGETTO ESECUTIVO

LAVORI DI MANUTENZIONE STRAORDINARIA DI UN MARCIAPIEDE SITO
IN FRAZIONE BISOUS NEL COMUNE DI AYAS

Comune di Ayas

Relazione tecnica

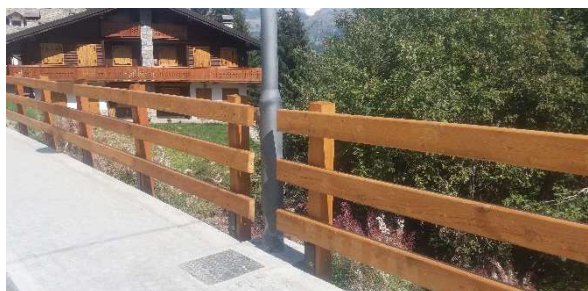
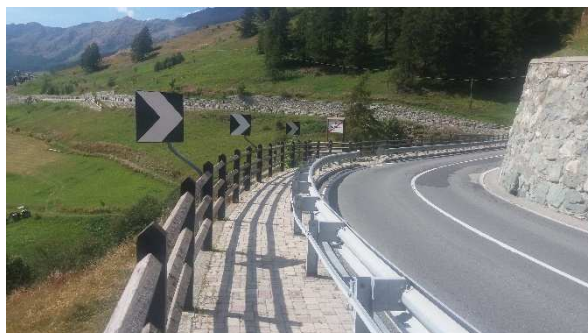
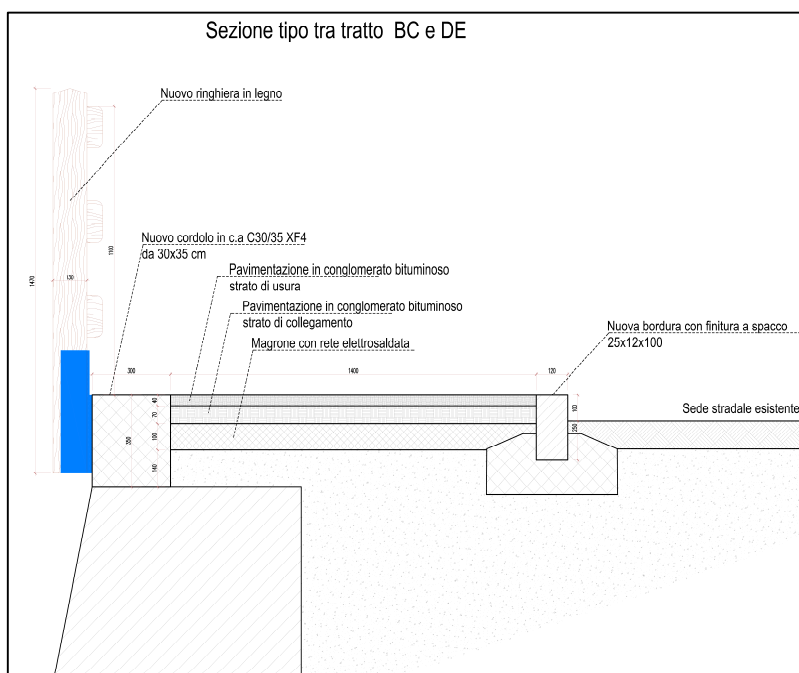
- Rimozione della ringhiera esistente: tale elemento, costituita da piantoni in acciaio verniciato e traverse in legno, risulta degradato. In particolare i piantoni sono in parte corrosi alla base ed in parte non più solidamente connessi al cordolo esistente.

- Rimozione del cordolo di valle esistente: Tale elemento risulta caratterizzato da forte degrado del calcestruzzo con conseguente messa a nudo delle armature. Tale situazione, causata sia dall'esposizione ai cicli di gelo e disgelo e ai sali disgelanti, risulta essere particolarmente avanzata. Inoltre in corrispondenza dei punti di ancoraggio dei piantoni in acciaio della recinzione tale degrado risulta ancora più marcato. Pertanto, visto l'esteso degrado, l'elevato costo di ripristino del cordolo esistente e il dubbio risultato finale in termini di durabilità, viste le condizioni ambientali particolarmente aggressive, si è valutato economicamente più sostenibile procedere alla completa demolizione e ricostruzione del cordolo esistente.

- Rimozione della pavimentazione in blocchetti di calcestruzzo e bordura in pietra esistente: tali elementi risultano completamente degradati e sconnessi.

- Ricostruzione della pavimentazione (in asfalto) e della bordura in pietra: si prevede, essendo il tratto in oggetto esterno ai centri abitati, di sostituire la pavimentazione esistente con pavimentazione in asfalto, caratterizzata da minor costo esecutivo e migliore resistenza e durabilità. Inoltre si prevede la sostituzione della bordura ammalorata esistente con una nuova bordura in granito con finitura a spacco.

- Realizzazione nuova recinzione in legno montata su piastre ed angolari in acciaio zincato di ancoraggio al nuovo cordolo in calcestruzzo. La recinzione in progetto deriva da una specifica prescrizione dell'Amministrazione Comunale che intende uniformare tale elemento alla tipologia di recinzione che nell'ultimo periodo è stata installata sul territorio comunale. Relativamente alla sicurezza degli utenti della viabilità stradale, si segnala nei punti di maggior pericolo sono già presenti sicurvia in acciaio che saranno mantenuti e non modificati.
