PROGETTO ESECUTIVO
LAVORI DI MANUTENZIONE STRAORDINARIA DI UN MARCIAPIEDE SITO
IN FRAZIONE BISOUS NEL COMUNE DI AYAS

Studio di compatibilità

LAVORI DI MANUTENZIONE STRAORDINARIA DI UN MARCIAPIEDE IN FRAZIONE BISOUS NEL COMUNE DI AYAS

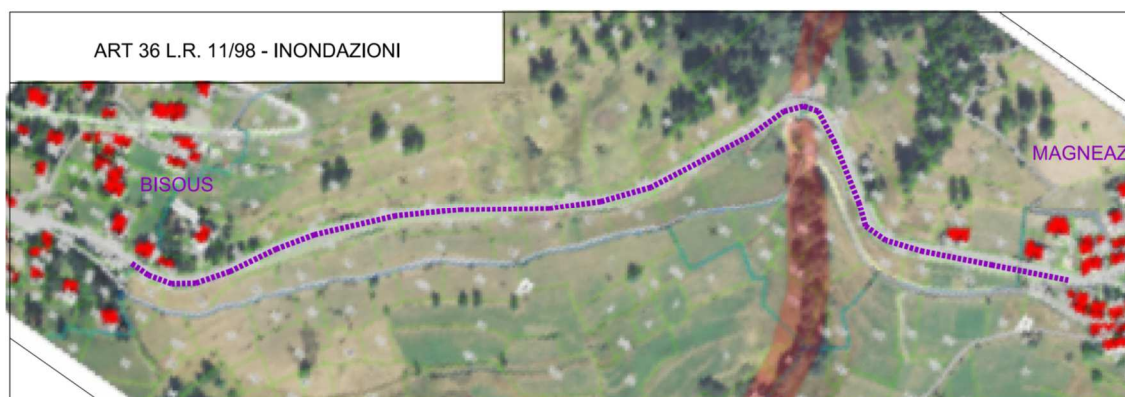
4.3. INONDAZIONE Art.36 L.R.11/98–

L'intervento ricade nella fascia a rischio inondazione A in corrispondenza della curva dove è presente un impluvio.

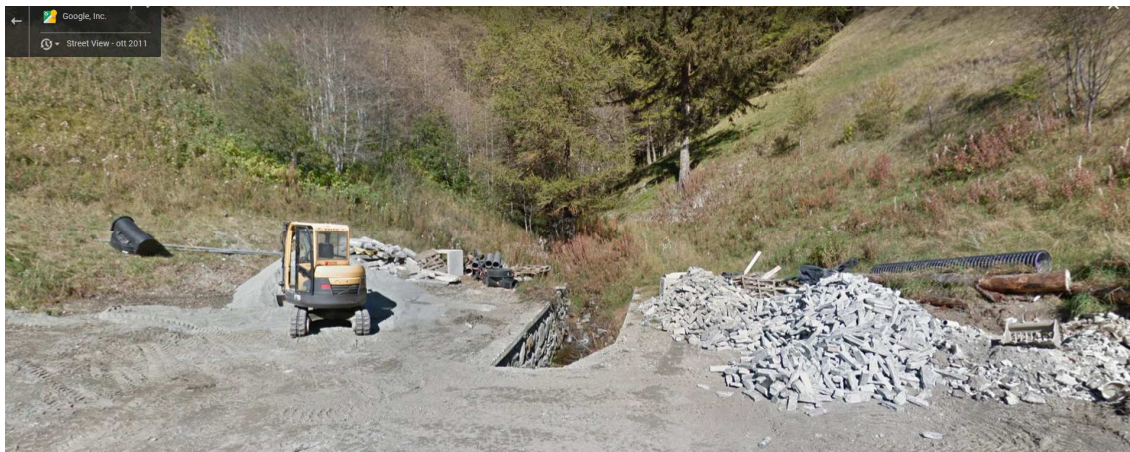
Per quanto riguarda il vincolo inondazioni, l'intervento ricade in zona A in corrispondenza dell'impiuvio. In tale area è presente un rivo che è stato intubato in corrispondenza della strada.

In tale punto, in caso di occlusione della tubazione, il deflusso delle acque potrebbe interessare il marciapiede. Tuttavia tale interferenza non determina particolari problematiche vista la presenza di una strada che parte dalla strada regionale e procede verso valle: infatti in tale punto la recinzione del marciapiede risulta interrotta e pertanto il deflusso può facilmente rientrare nell'impluvio senza interessare altre aree limitrofe.
